Sicherung der Kalktuffquellen in Niederösterreich

Ein Projekt des
NATURSCHUTZBUND NÖ
gemeinsam mit der
Karst- und Höhlenkundlichen Abteilung des
Naturhistorischen Museums Wien

Endbericht

Wien, im Juli 2010

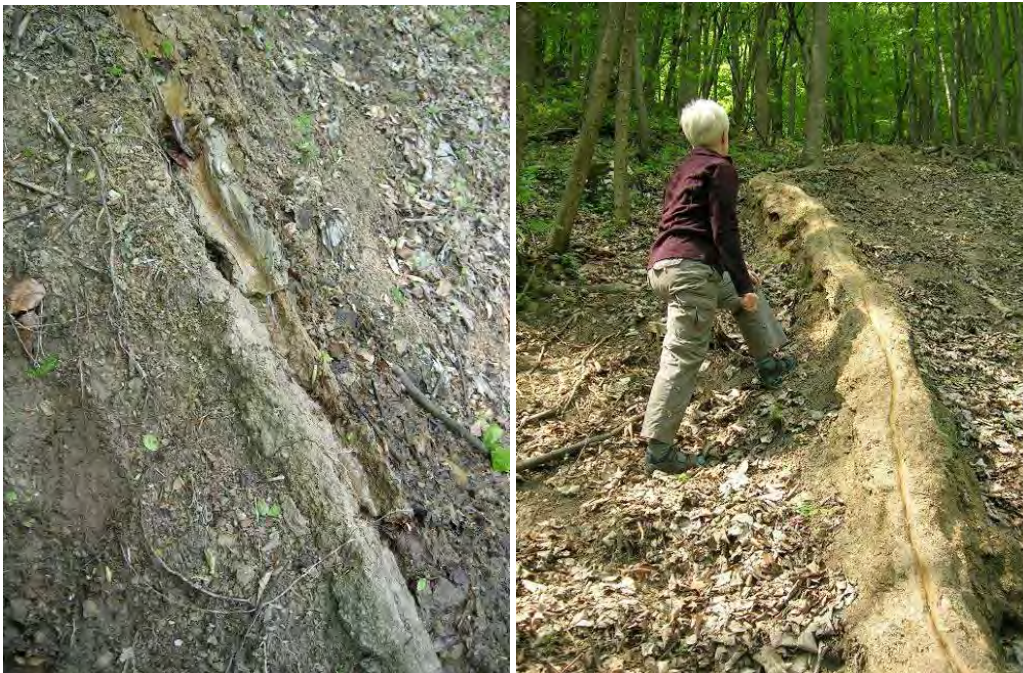
Abbildung 7 und 8: Kalktuffquelle Waldegg: Zerstörung (links) und intakte Sinterrinne. Fotos R. Pavuza

Gefährdungsursache: Das deutlich ausgewiesene Naturdenkmal wird gelegentlich – offenbar durch Fußtritte – beschädigt. Dadurch wird der kontinuierliche Durchfluss von der

Aktuell (März 2010) ist die Sinterrinne in einem guten Zustand, sie ist durchgehend durchronnen und scheint keine Unterbrechungen oder andere Schäden aufzuweisen.

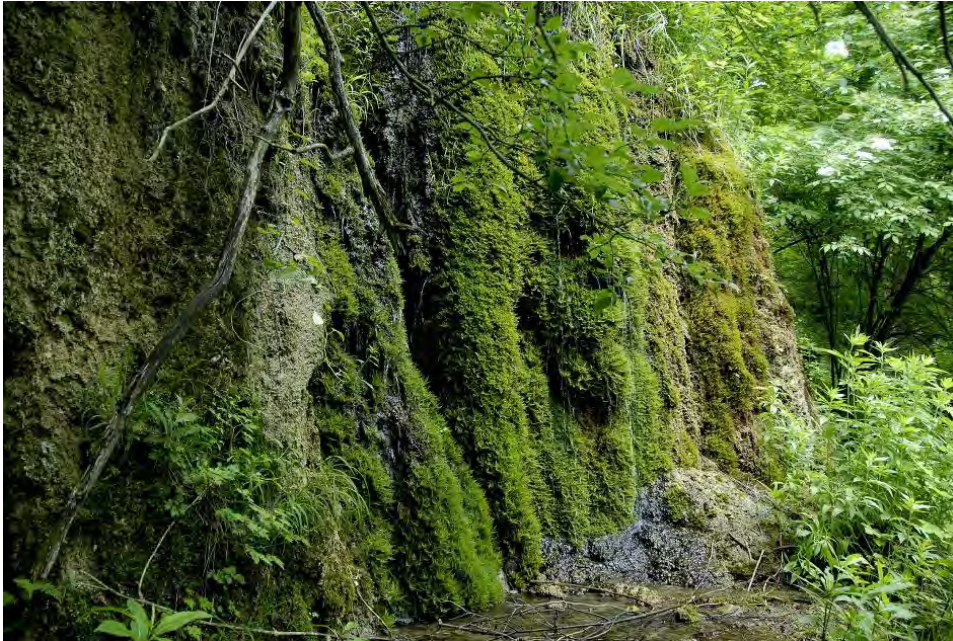
Abbildung 9: Gaissulzquelle. Foto R. Pavuza

Quelle, deren Überschusswasser den Tuffwasserfall unterhalb der Straße anspeist, hier eine kleine "Primärhöhle" (Tuffsteinhöhle, 1827/19), die von besonderem wissenschaftlichem Wert ist. Daneben kleiner aktiver Tuffsteinbruch.

Gefährdungsursache: Die derzeitige Nutzung der Quelle (Hauswasserleitung und Kleinkraftwerk) und der kleine Tuffsteinbruch gefährden den wertvollen Teil des großen Vor-

kommens aktuell nicht. Eine Ausweitung des Steinbruches in diese Richtung sollte jedoch vermieden werden.

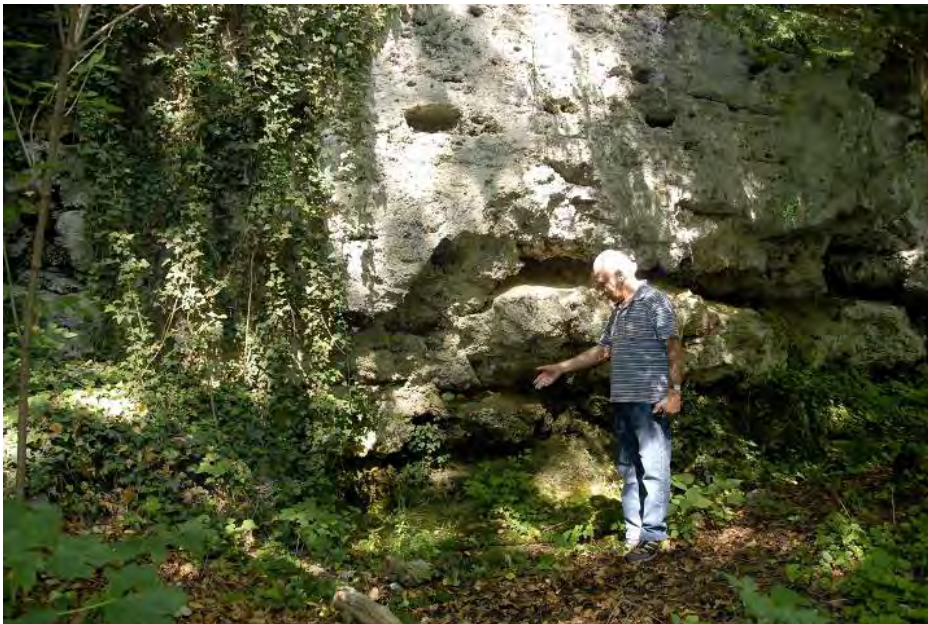
Abbildung 10: Ursprungsquelle. Foto R. Pavuza

Die Ursprungsquelle (als Naturdenkmal geschützt) tritt an der Verflachung des Höfengrabens aus. Von hier aus führt ein verfallener, versinterter Kanal. Der ganze Ortsteil von Neustift (unterhalb) steht auf einem sehr alten Tuffvorkommen mit Steinbruch. Oberhalb der Quelle findet sich ein aktives Tuffvorkommen (50x15). Begehung Pfundner 2010: neues (?) Plastikwasserrohr in alter Rinne. Nur sehr schwache rezente Tuffbildung.

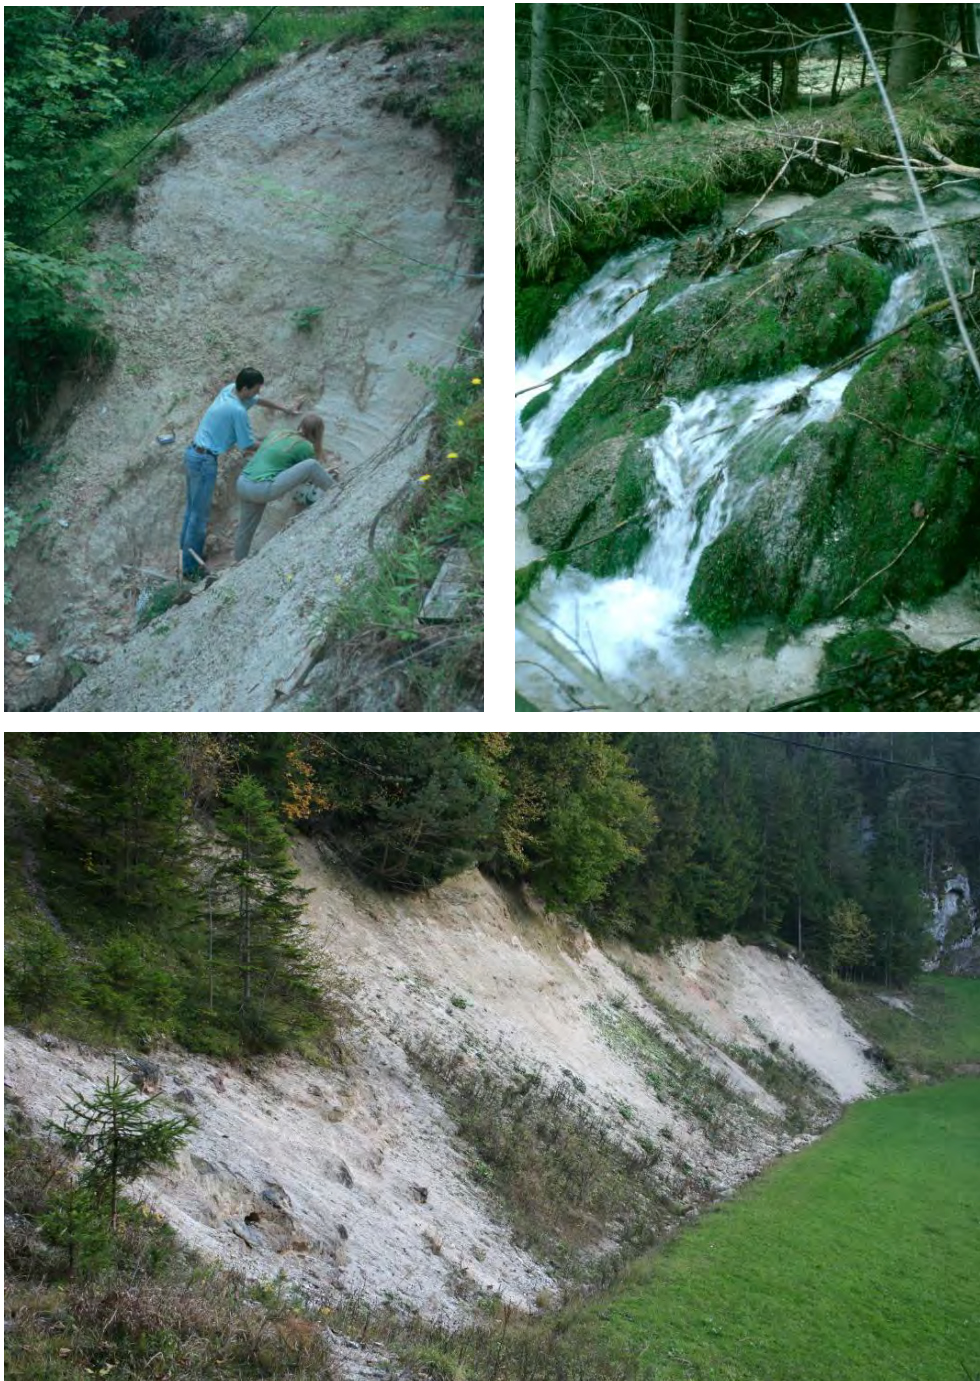
Ein mittlerweile stillgelegter, ca. 100x100m großer Steinbruch im holozänen Travertin (Mächtigkeit ca. 15 m mit deutlicher subhorizontaler Schichtung, Alter ca. 7.000 Jahre). Daneben umfließt (ausgehend von der Seebachquelle oberhalb) ein aktiver Sinterbach mit Tuffkaskaden den Steinbruch. Der Tuffabbau wurde vor ca. 10-15 Jahren eingestellt, die Abbaugrube verschüttet und als Grünland rekultiviert.

Abbildung 11, 12, 13: Seebach: ehemaliger Tuffsteinbruch (li) und Kaskaden mit Sinterbildung (re).
Fotos R. Pavuza. Aktueller Zustand nach Rekultivierung (unten). Foto G. Pfundner

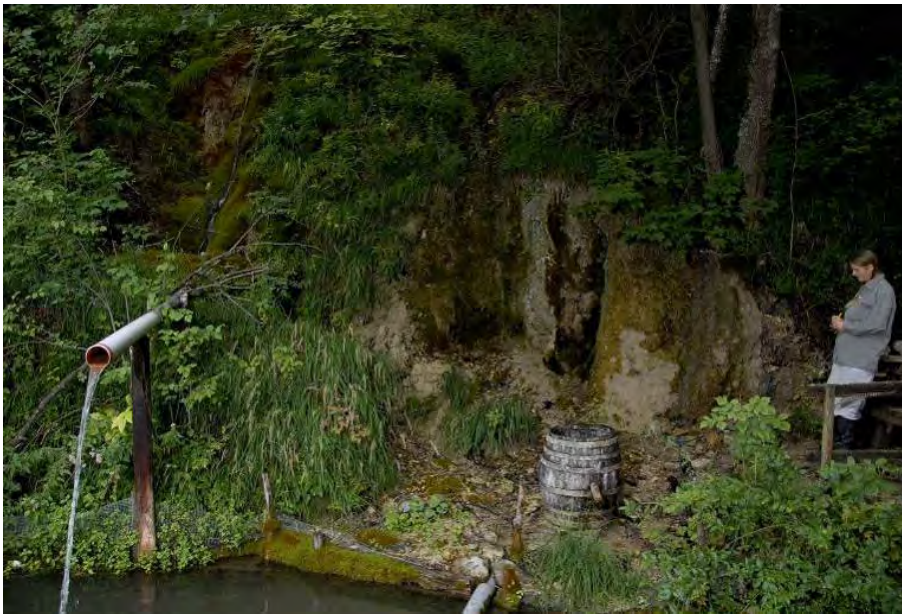
Abbildung 14. Teschengraben. Foto R. Pavuza

Teilweise gefasste Quelle am Ost-Hang des Glatzberges in der Gemeinde Waidhofen an der Ybbs. Unterhalb der großen Quellkaskade liegt ein Fischteich, darunter kommt es im Bach über hunderte Meter ebenfalls zu Sinterbildung.

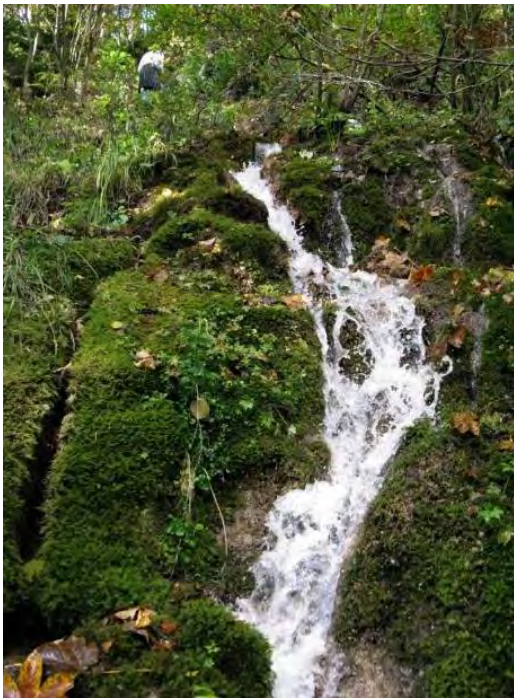
Abbildung 16: Kalktuffquelle bei der Brücke im Preintal. Foto R. Pavuza

Tuffquelle und Tuffbach im Unterhangbereich in S-Exposition. Die Quelle zeichnet sich durch eine enorme Schüttungsmenge aus, und liegt direkt unter einer Forststraße. Sie ist von Gehölzen weitgehend verlegt, diese sind von Moosen überwachsen. Der Bach fließt im oberen Abschnitt in einem engen Graben und teilt sich dann bei der Steilstufe in mehrere kleine Äste auf. Zwischen den Ästen befinden sich kleinflächige Ansätze einer hydrophilen Staudenflur. Dieser Abschnitt zeichnet sich durch äußerst mächtige Tuffbildung aus; die Tuffe sind dem Bach folgend in steilen Kaskaden angeordnet und erreichen stellenweise eine Mächtigkeit von mehr als 50 cm. Sie sind damit zu den bedeutendsten Tuffen des Landes zu zählen. Tuffbildung ist vergleichbar mit jenen im mediterranen Bereich, Vorkommen seltener Arten. Die Tuffe finden auch unterhalb der querenden Straße ihre Fortsetzung. Die Flächengröße setzt sich aus 80 % Tuffbach, 15 % Staudenfluren und 5 % Tuffquelle zusammen.

Mögliche Maßnahmen: Errichtung eines Naturdenkmals scheint sinnvoll, vor allem wegen gegebener gelegentlicher Eingriffe.

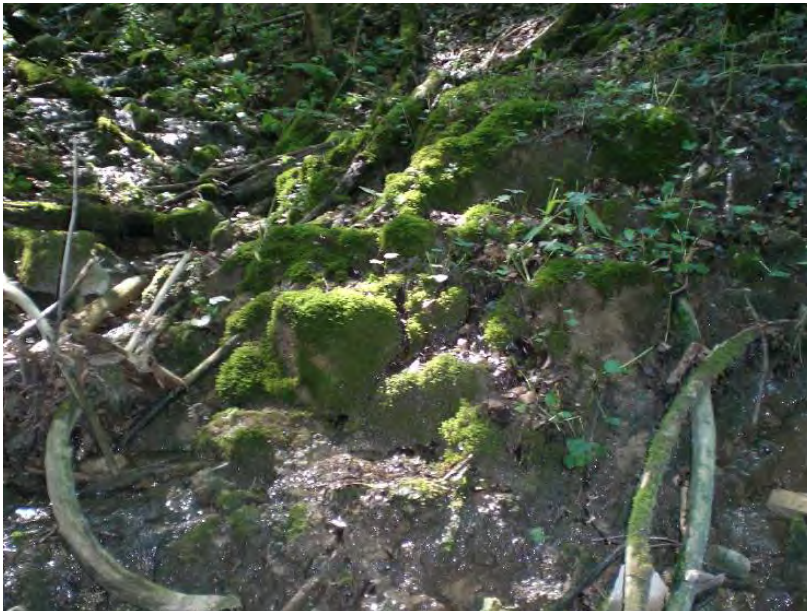
Abbildung 18: Gölsnitzgraben. Foto R. Pavuza

Tuffbildung im Oberlauf des Gölsnitzgrabens (5 km W Gemeinde Kirchberg an der Pielach) von Brandstatt bis zur Quellzone in ca. 600 m Seehöhe. Es handelt sich um gelblichen Algentuff von relativ breiter, mitunter kaskadenartiger Ausbildung. Teilweise sind alte Tuffmassen angeschnitten. Im Bereich der Scherbachgegend soll es noch weitere Algentuffbäche geben.

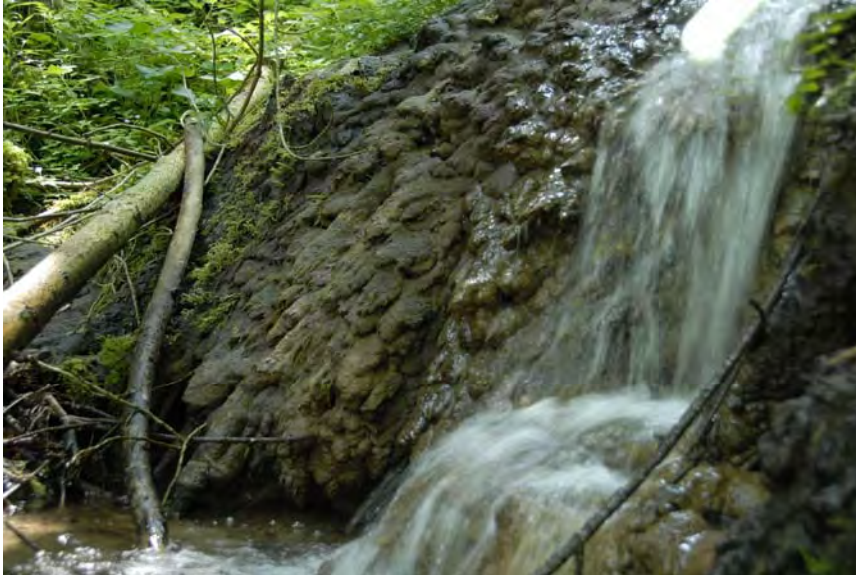
Abbildung 19: Luccamühle. Foto R. Pavuza

Gefährdungsursache: Gefährdung im unteren Teil durch Umleitungen im Bereich des Bauernhofes, jedoch sofortige Tuff-Neubildung. Maßnahmen daher aktuell nicht nötig.

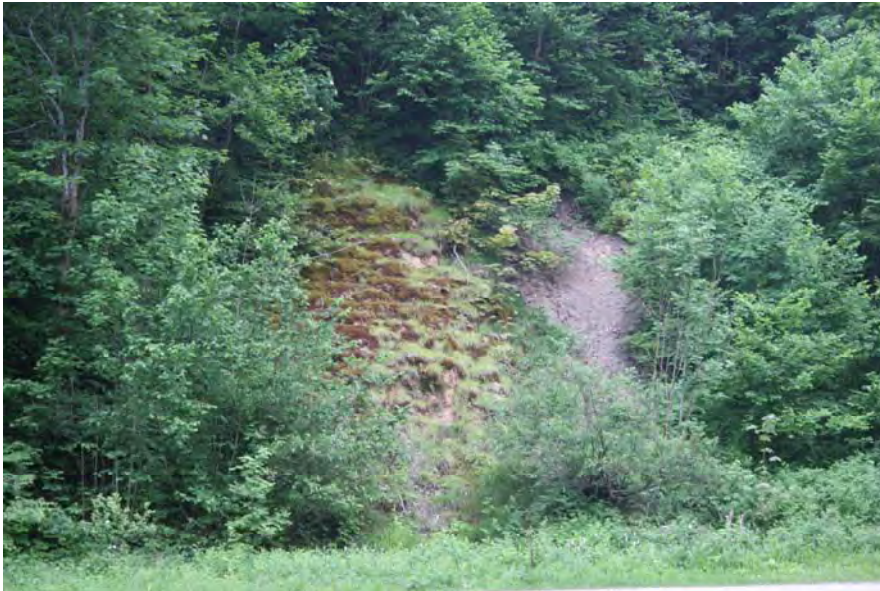
Abbildung 24: Kalktuffquelle Kothbergtal. Foto G. Pfundner

Bei Begehung im Jahr 2010 in sehr gutem Zustand aufgefunden. Leicht überrieselte Böschung mit Tuffbildung, eines der moosreichsten Kalktuffquellvorkommen. Unterhalb anschließend kleine feuchte Hochstaudenfläche mit *Carex paniculata*, *Caltha palustris*, *Myosotis scorpioides*, *Equisetum palustre*, *Valeriana dioica*, *Euphorbia austriaca*. Im NW ein Teil des Tuffes letzten (?) Winter abgerutscht, Neubildung im Gang. Wasserausleitung vorhanden. Das in der Gemeinde Lunz am See liegende Kalktuffvorkommen gilt laut Natura 2000-Datenbank als gefährdet.

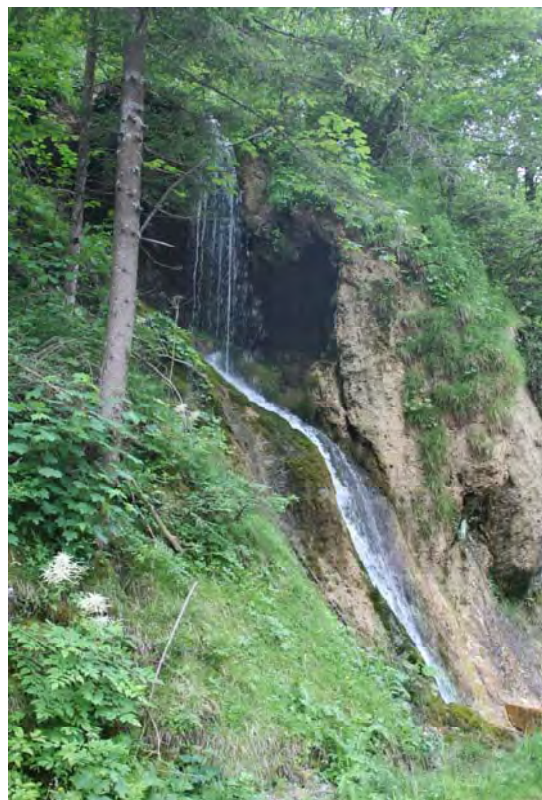
Abbildung 25: Kalktuffquelle Ahorn. Foto G. Pfundner

Mächtiger Tuff-Wasserfall mit kleiner Höhle im oberen Bereich. Seit Nov. 2001 Naturdenkmal. Im Zuge dessen Quellfassung direkt oberhalb entsprechend der Naturdenkmalaufgaben saniert. Keine Entschädigung. Ortsüblicher Name: D'Soacha. Im Winter 2009/10 ist durch Eisbildung ein großes Tuffstück im rechten oberen Teil des Naturdenkmales abgebrochen.

Gefährdungsursache: die Quelle ist durch eine Wasserausleitung beeinträchtigt. Eine verstärkte Ausleitung sollte unterbleiben.

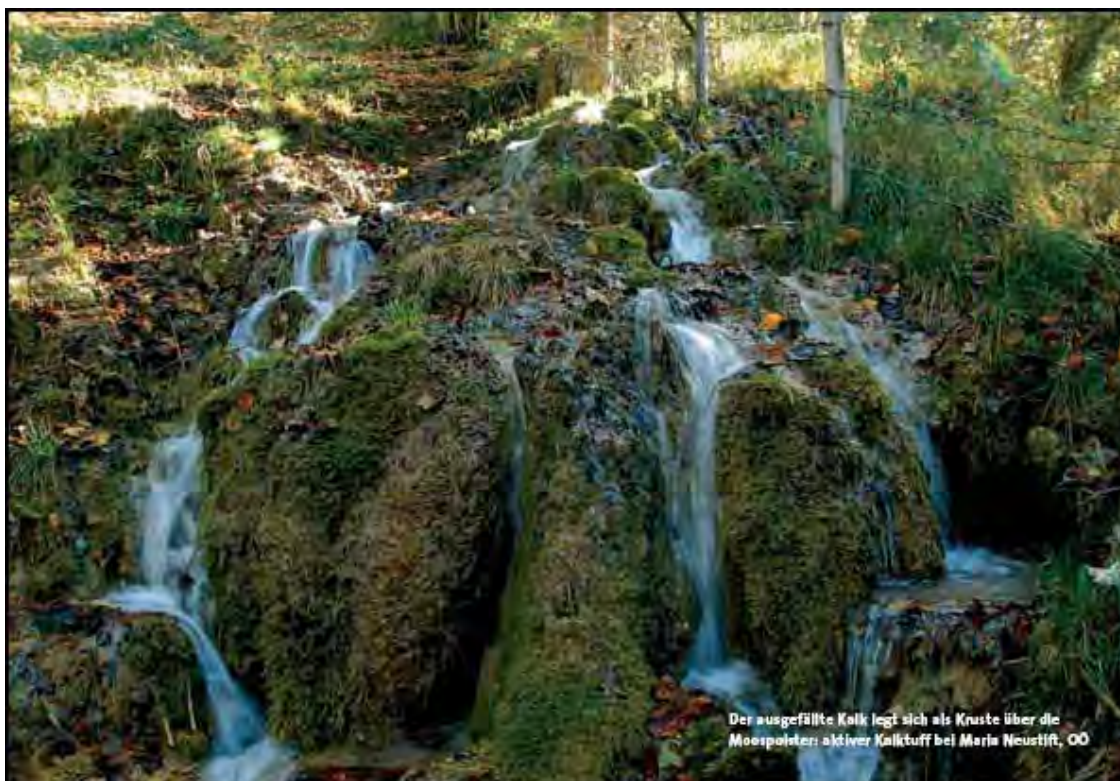
Der ausgefüllte Kalk legt sich als Kruste über die Moospolster: aktiver Kalktuff bei Maria Neustift, OÖ

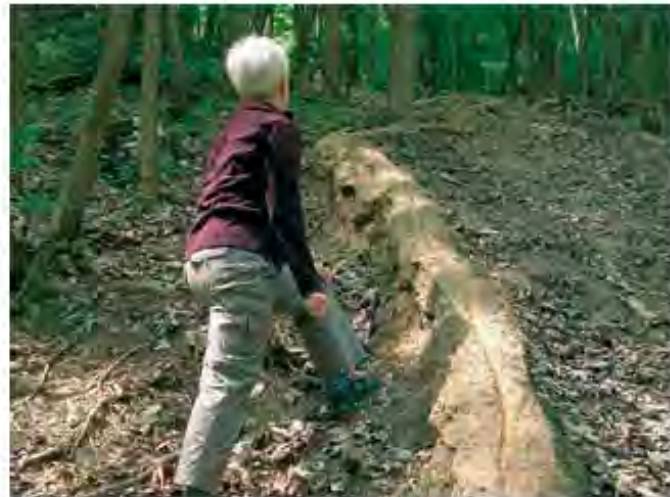
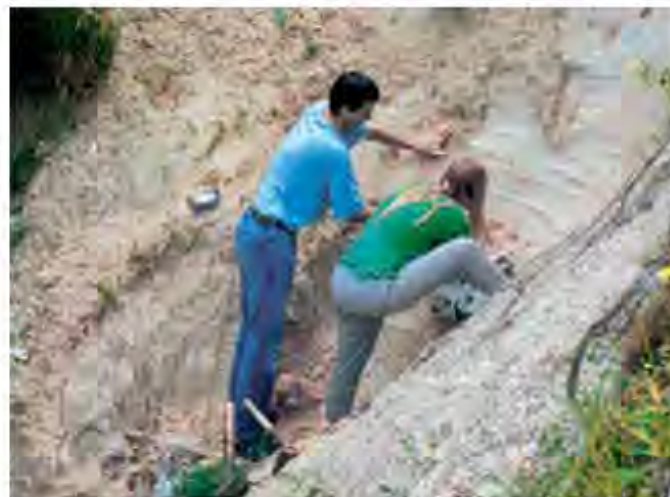
Fundgruben für Wissenschaftler: Kalktuff in der sehr seltenen Form einer steinernen Rinne bei Waldegg/NÖ (oben) und fossiler Kalktuff bei Hohenberg/NÖ (unten)

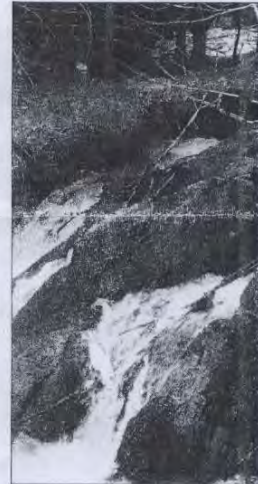
Entstehung: Wenn Karstwasser über Moos- oder Algenteppiche fließt, so kann die biologische Aktivität von Blaualgen oder Pflanzen sowie die Durchwirbelung dazu führen, dass der Kalk nicht mehr im Wasser gelöst bleibt. Der ausgefällte Kalk legt sich als feinkristalline Kruste um den Algenschleim oder die Moosblättchen. Es entstehen nach oben und vorne wachsende Gebilde oder Polster an kleinen Wasserfällen oder Stufen in Bachterrassen. In seltenen Fällen bildet der abgelagerte Kalk eine Rinne, in der der Bach fließt und die mit dem Bach nach oben wächst.

Selten. So sieht die einzige Kalktuffquelle des Bezirkes, jene im Hohenberger Seebach, aus.

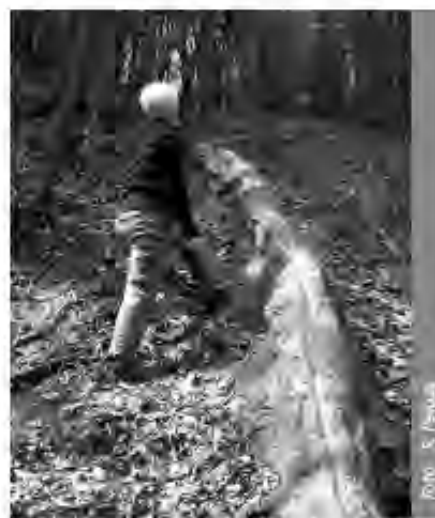
Steileren Rinnen, wie dieses Naturdenkmal in der Gemeinde Weidlegg, sind sehr seltene Phänomene, bei denen der Bach gemeinsam mit dem abgeagerten Tuff in die Höhe wächst.

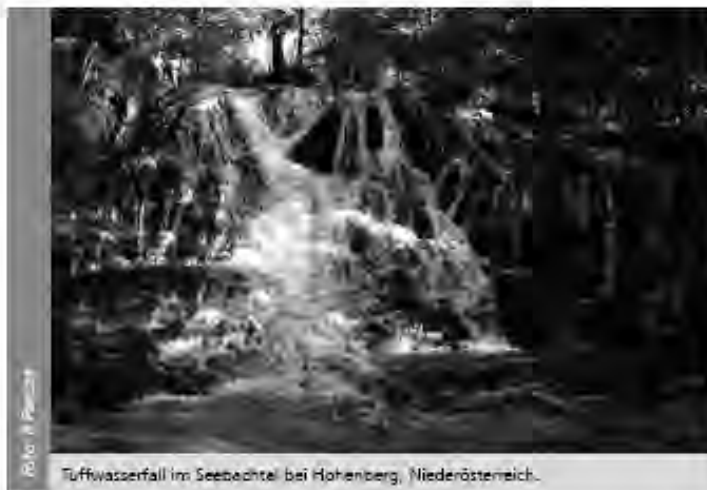
Tuffwasserfall im Seebachtal bei Hohenberg, Niederösterreich.

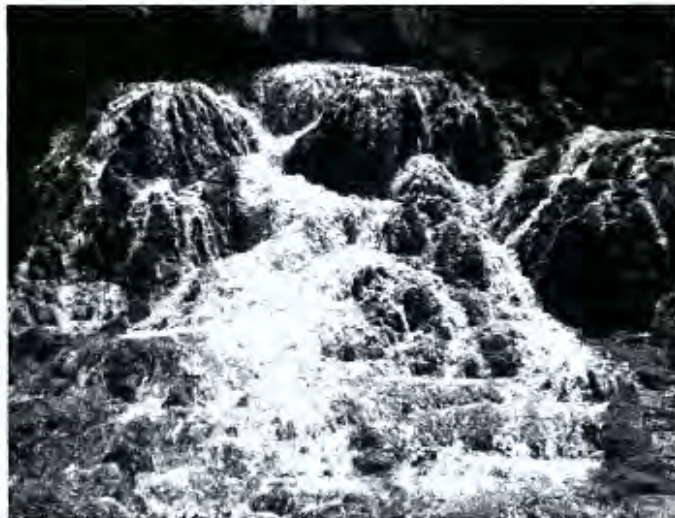
Eines der schönsten Wasserfälle mit Tuffbildung in Niederösterreich - in Hohenberg im Bezirk Lilienfeld ist als Naturdenkmal geschützt

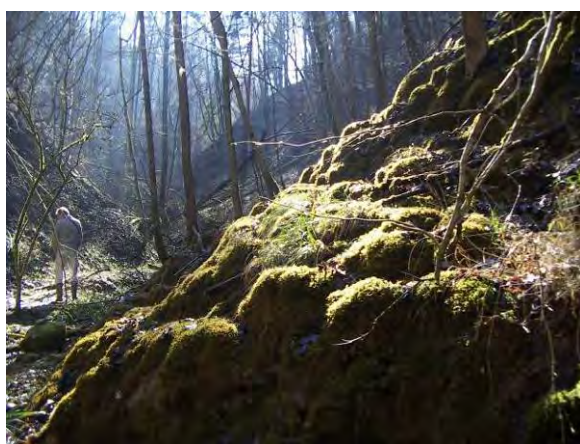
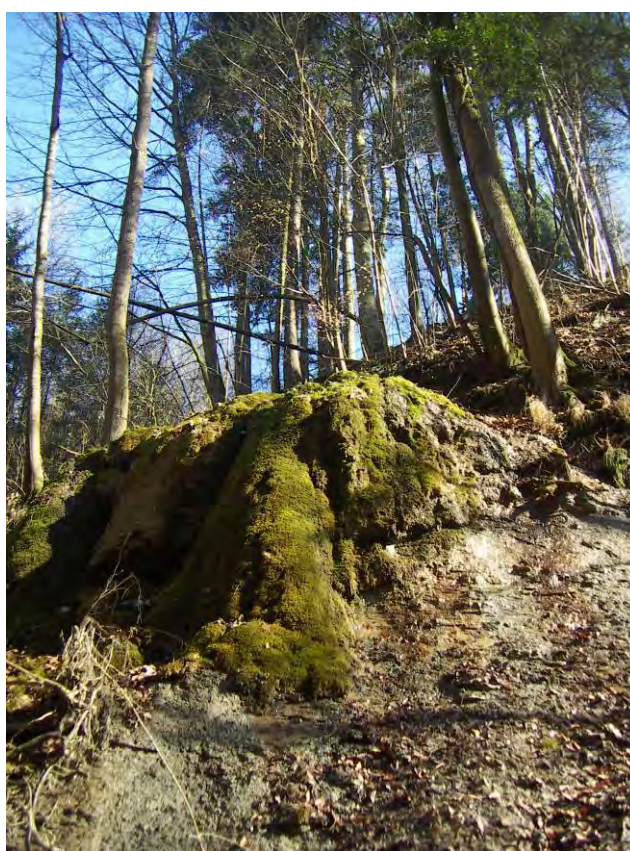
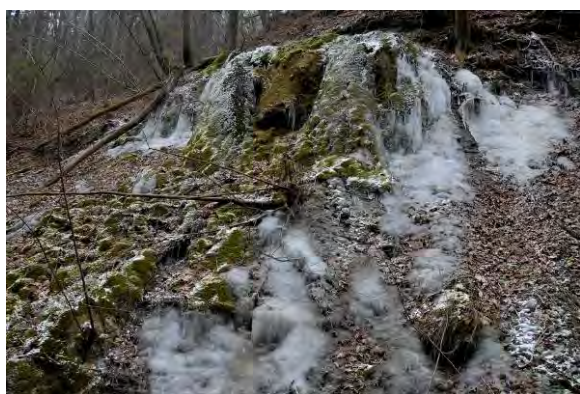
Abb. 2: Tuffvorkommen entlang des Loderbachs. Fotos: R. Pavuza

Da es sich insgesamt um eine einzigartige Ausprägung des Lebensraumtyps Kalktuffquellen handelt, wird die Ausweisung als Naturdenkmal vorgeschlagen.

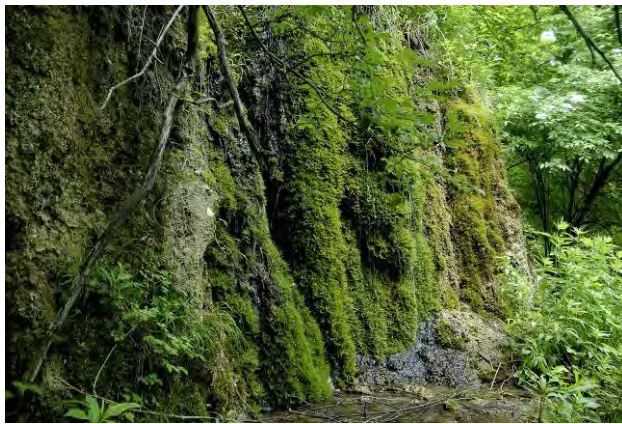
Abb. 3: Gaissulzquelle. Foto R. Pavuza

Gefasste Quelle, deren Überschusswasser den Tuffwasserfall unterhalb der Straße speist. Hier ist eine kleine "Primärhöhle" (Tuffsteinhöhle, 1827/19) ausgebildet, die von besonderem wissenschaftlichem Wert ist. Daneben befindet sich ein kleiner aktiver Tuffsteinbruch. Die derzeitige Nutzung der Quelle (Hauswasserleitung und Kleinkraftwerk) und der kleine Tuffsteinbruch gefährden den wertvollen Teil des riesigen Vorkommens nicht. Eine Ausweitung des Steinbruches sollte jedoch vermieden werden.

Die Ausweisung der Tuffhöhle als Naturdenkmal wird aufgrund ihrer Einzigartigkeit in Niederösterreich vorgeschlagen.

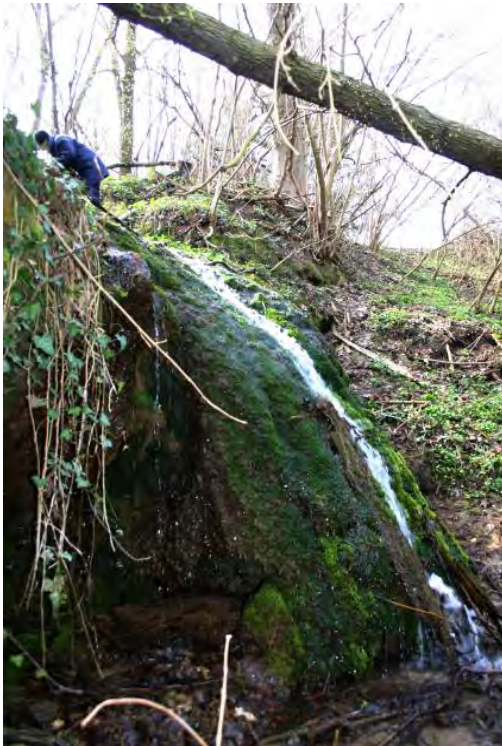
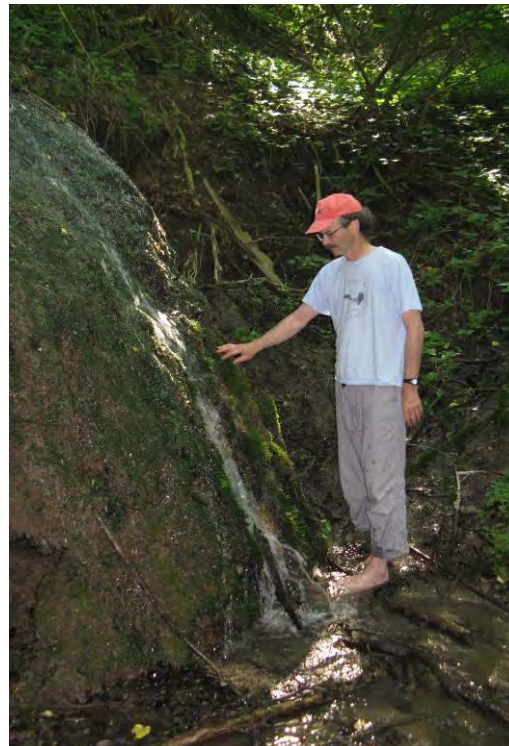
Abb. 4: Tuffbildung bei der Bründlkapelle in Pulkau. Fotos R. Pavuza

Massive Tuffbildung an einer 3 m hohen senkrechten Wasserfallstufe ca. 250 m NE bachabwärts der Bründlkapelle, bei der eine "heilige" Quelle entspringt. Eine schwächere Tuffbildung ist interessanterweise auch einige Meter oberhalb des Wasserfalles festzustellen, im Bereich unter der Quelle jedoch nicht. Auch unterhalb des Wasserfalles setzt sich die Tuffausfällung - deutlich abgeschwächt - einige Zehnermeter fort. Eine leichte Gefährdung des Vorkommens ergibt sich durch die Hypertropierung durch die Landwirtschaft im Quelleinzugsgebiet.

Die Ausweisung als Naturdenkmal wird vorgeschlagen, da es sich um das einzige bekannte Vorkommen in Niederösterreich nördlich der Donau handelt.

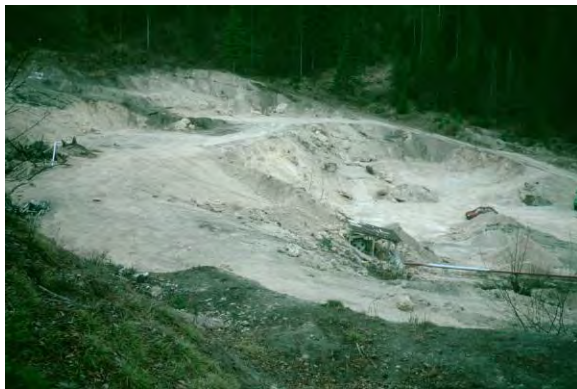
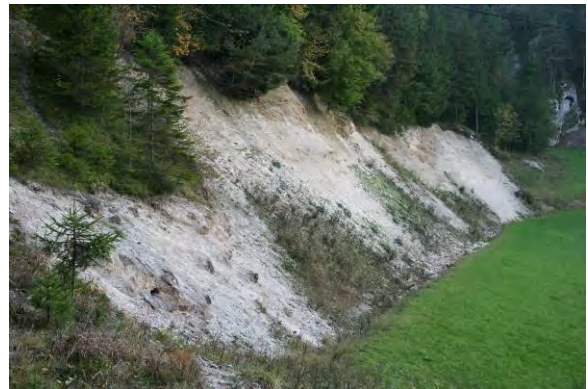
Abb. 5: Seebach: Ehemaliger Tuffsteinbruch (li) und aktueller Zustand nach Rekultivierung (re).
Fotos li: R. Pavuza, re: G. Pfundner

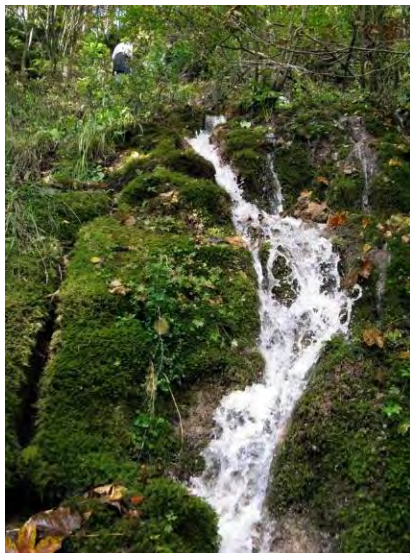
Abb. 6: Kalktuffquelle bei der Brücke im Preintal. Foto R. Pavuza

Tuffquelle und Tuffbach im Unterhangbereich in S-Exposition. Die Quelle zeichnet sich durch eine enorme Schüttungsmenge aus, und liegt direkt unter einer Forststraße. Sie ist von Gehölzen weitgehend verlegt, diese sind von Moosen überwachsen. Der Bach fließt im oberen Abschnitt in einem engen Graben und teilt sich dann bei der Steilstufe in mehrere kleine Äste auf, zwischen den Ästen befinden sich kleinflächige Ansätze einer hydrophilen Staudenflur. Dieser Abschnitt zeichnet sich durch äußerst mächtige Tuffbildung aus; die Tuffe sind dem Bach folgend in steilen Kaskaden angeordnet und erreichen stellenweise eine Mächtigkeit von mehr als 50 cm. Sie sind damit zu den bedeutendsten Tuffen des Landes zu zählen. Tuffbildung ist vergleichbar mit jenen im mediterranen Bereich, Vorkommen seltener Arten. Die Tuffe finden auch unterhalb der querenden Straße ihre Fortsetzung. Die Flächengröße setzt sich aus 80 % Tuffbach, 15 % Staudenfluren und 5 % Tuffquelle zusammen. (Bei Zechmeister als P3 bezeichnet).

Die Ausweisung als Naturdenkmal scheint sinnvoll. Es handelt sich hier um die schönste Ausprägung der gebietstypischen Kalktuffquellen. Die gegebenen gelegentlichen Eingriffe würden dadurch hintangehalten werden.

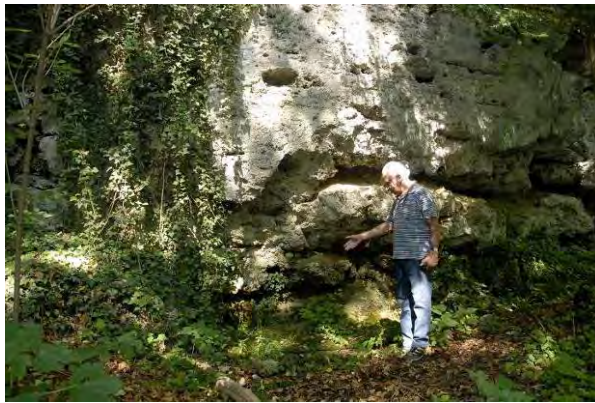
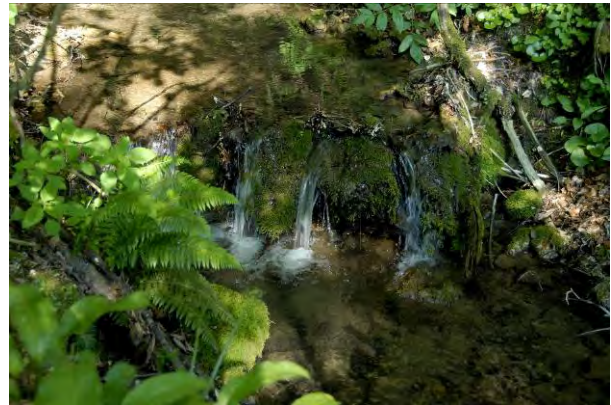
Abb. 7: Ursprungsquelle. Fotos R. Pavuza

Das Naturdenkmal Ursprungsquelle tritt an der Verflachung des Höfengrabens aus. Es handelt sich dabei um einen verfallenen versinterten Kanal. Im Naturdenkmalbescheid ist das aktive Tuffvorkommen oberhalb der Quelle jedoch nicht erwähnt. Besonders interessant ist, dass der ganze Ortsteil von Neustift (unterhalb) auf einem sehr alten Tuffvorkommen mit Steinbruch steht, der ebenfalls als Naturdenkmal ausgewiesen ist (SB23).

Die Aktualisierung des NDM-Bescheides scheint nötig. Es sollte sich ein Hinweis auf das schützenswerte Tuffvorkommen darin finden. Außerdem wird eine Überprüfung der genauen Grenzen empfohlen.
